Estudio del arbolado de Ordizia.

1.. Introducción.

Presentamos el estudio del arbolado de Ordizia, tanto del arbolado presente en las calles como el de los tres parques más importantes, Barrena, Oreja y Altamira.

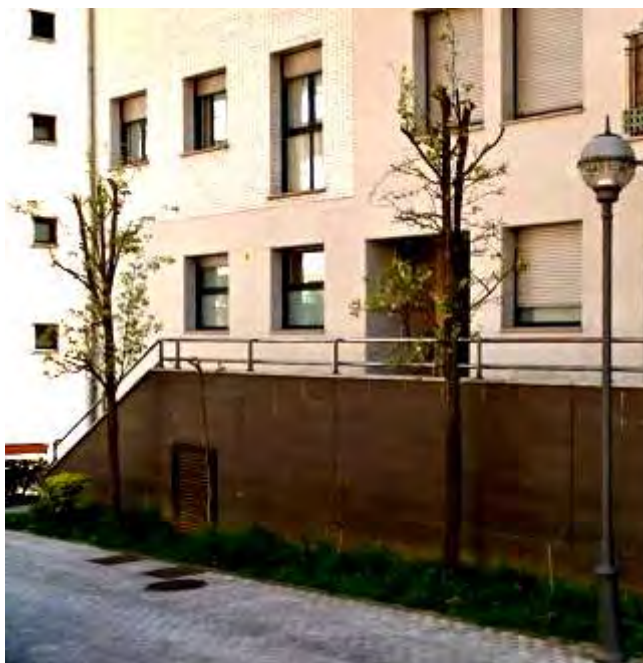
En alguna calle ya se han podado algunos ejemplares. Es una buena oportunidad para ver cómo evolucionan esos perales podados, y tomar nota para el futuro.

Aún así, hay que prever que crecerán con los años, y habrá que establecer un régimen regular de podas de reducción de copa.

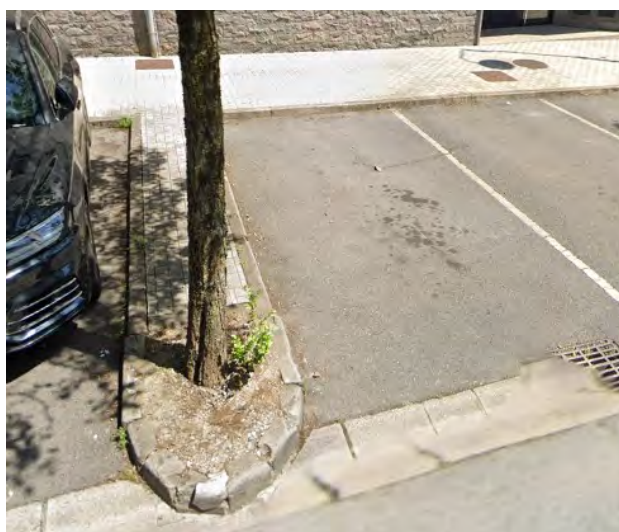
El paso de los años provocará también el engrosamiento del tronco, e inevitablemente, la rotura de los bordillos de los alcorques más pequeños. Aunque las reducciones de copa disminuirán el ritmo de engrosamiento de las bases de los troncos, se producirá este efecto, que habrá que asumir en el futuro.

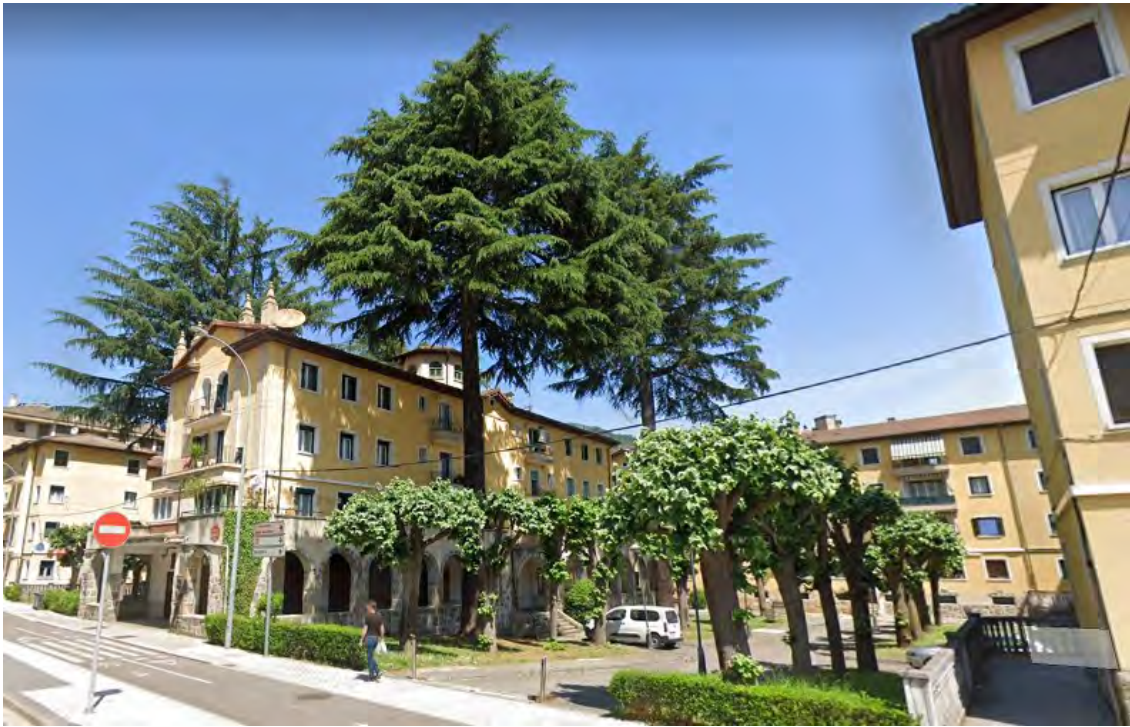
Cuando los tenemos, como es el caso de Gudarien Etorbidea, resulta evidente que tarde o temprano habrá que tomar la decisión de quitarlos.

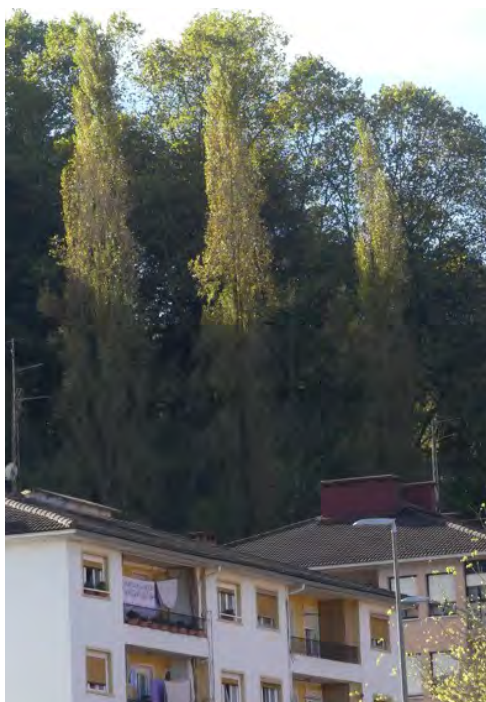
Por todo ello es una especie muy utilizada en espacios abiertos y en parques. Pero tienen el problema que con la misma rapidez con la que crecen, envejecen, se les pudre la madera, y se convierten en árboles peligrosos.

Debe controlarse regularmente su estado y actuar antes de que den problemas.

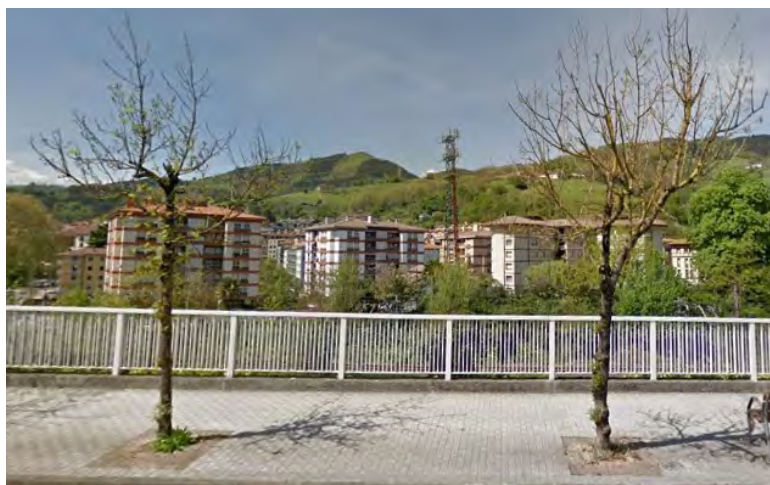
Los fresnos en alcorques presentes en varias calles (Gudarien Etorbidea, Zumalakarregi...) presentan muy baja vitalidad, secan ramas y no desarrollan copas vigorosas.

Claramente no es una especie adecuada, y no se debería insistir con ella.

Proponemos ir replantando con otras especies los ejemplares muertos, o incluso optar por cambio de especie, por tramos o por calles enteras.

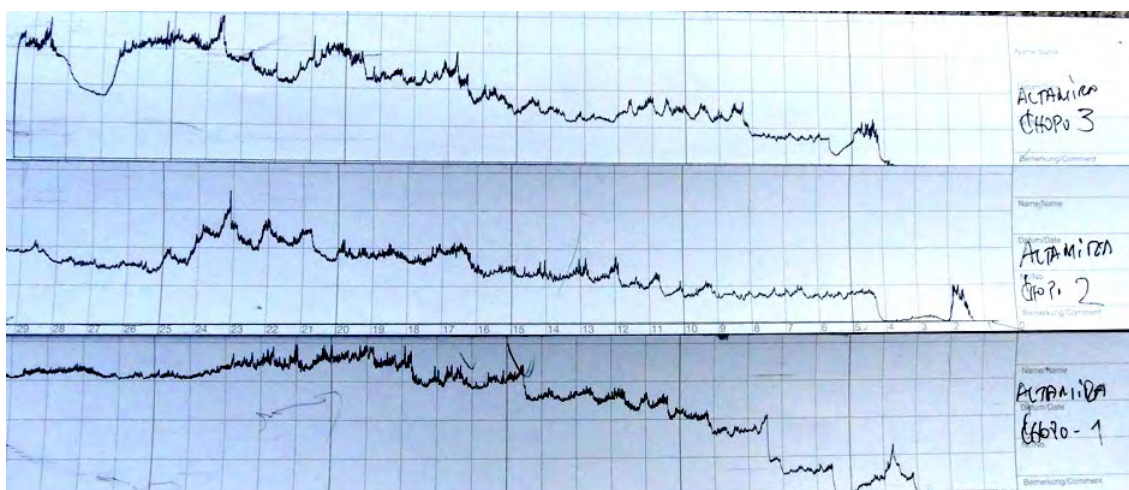
Los 3 chopos de Altamira tienen la madera interna con buena resistencia, y sin signos de descomposición.

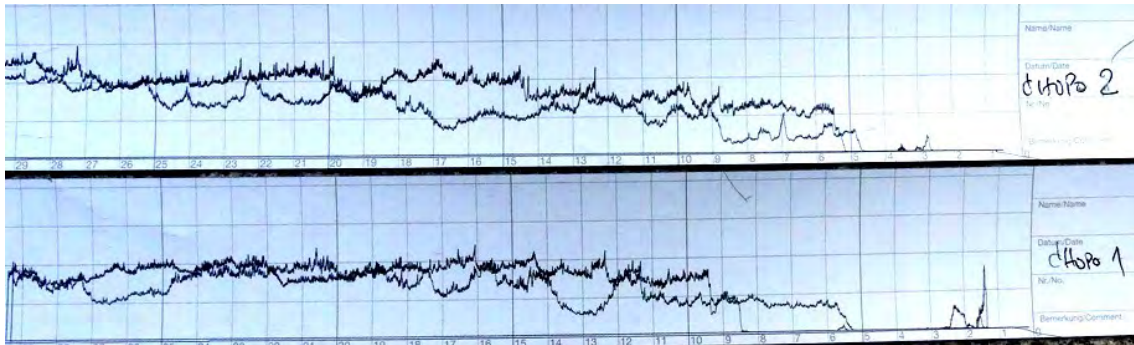
Los dos chopos del parque Majori, igualmente, tienen la madera interna con buena resistencia, y sin síntomas de pudrición.

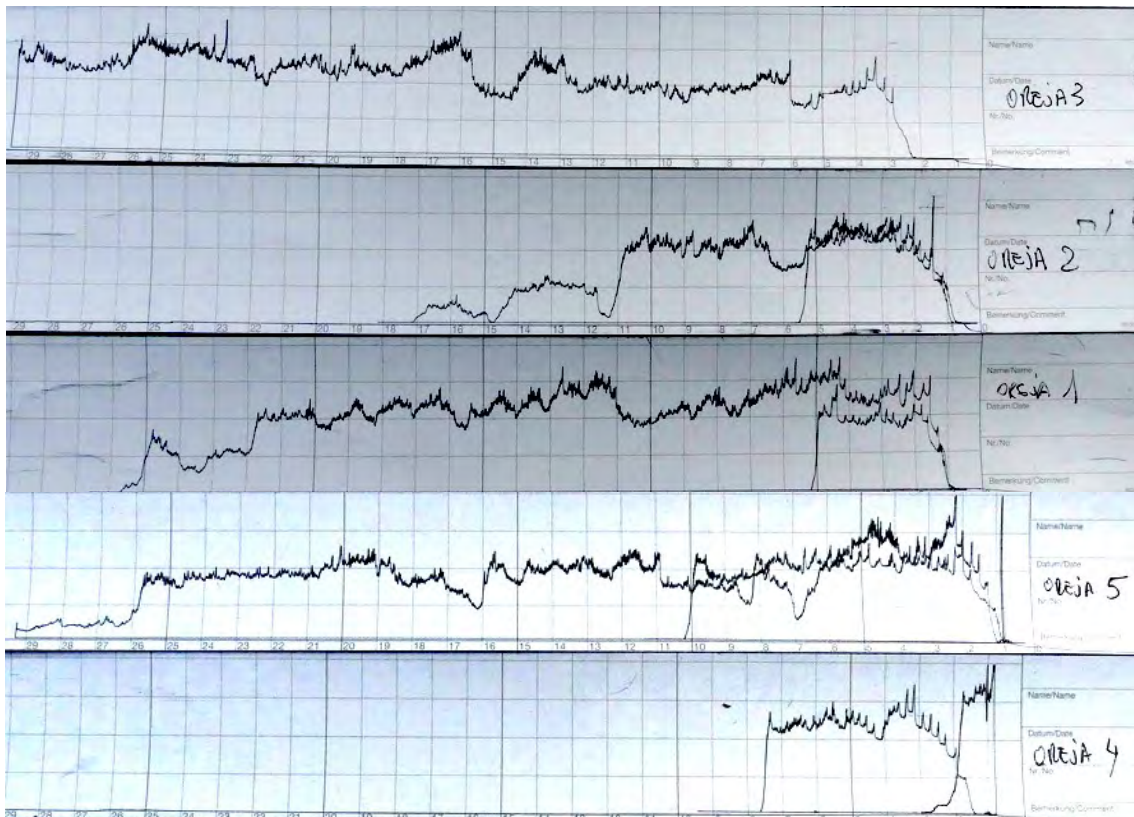
Los plátanos testados en Oreja son los más cercanos al río, sobre el paso de peatones, y muestran diversos graves de cavidades internas, algunas muy graves.

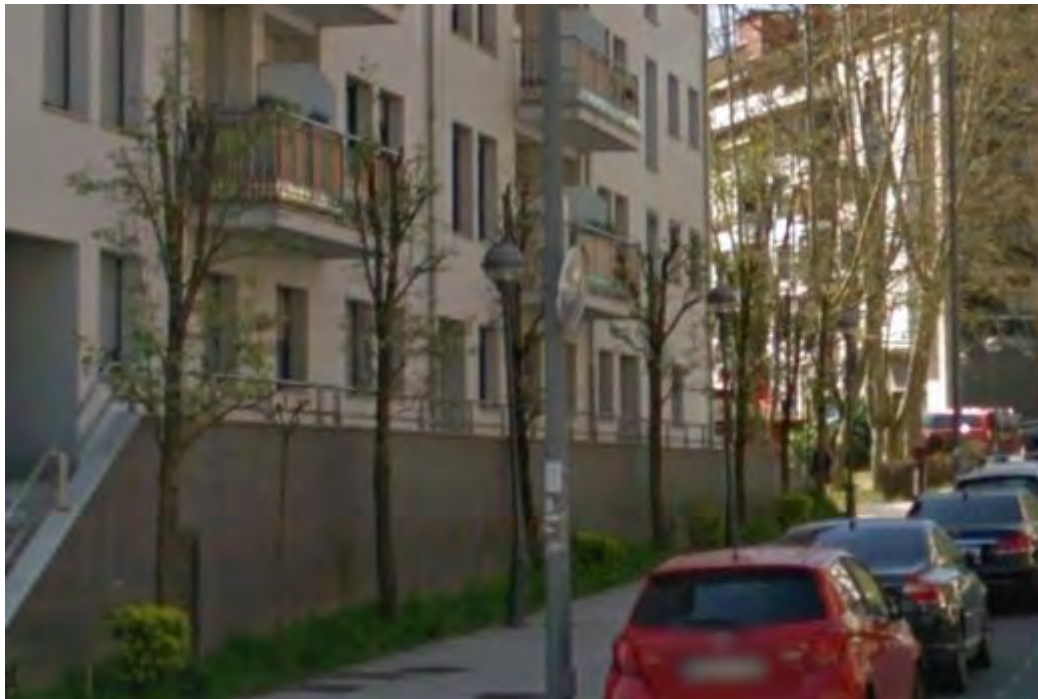
A continuación, justo antes del parque Oreja, vemos un tramo que nos sirve de ejemplo y referencia de árboles con muy poco espacio.

Están en un parterre corrido muy estrecho. En este caso, además, cediendo a las presiones de los vecinos de las viviendas, se han podado.

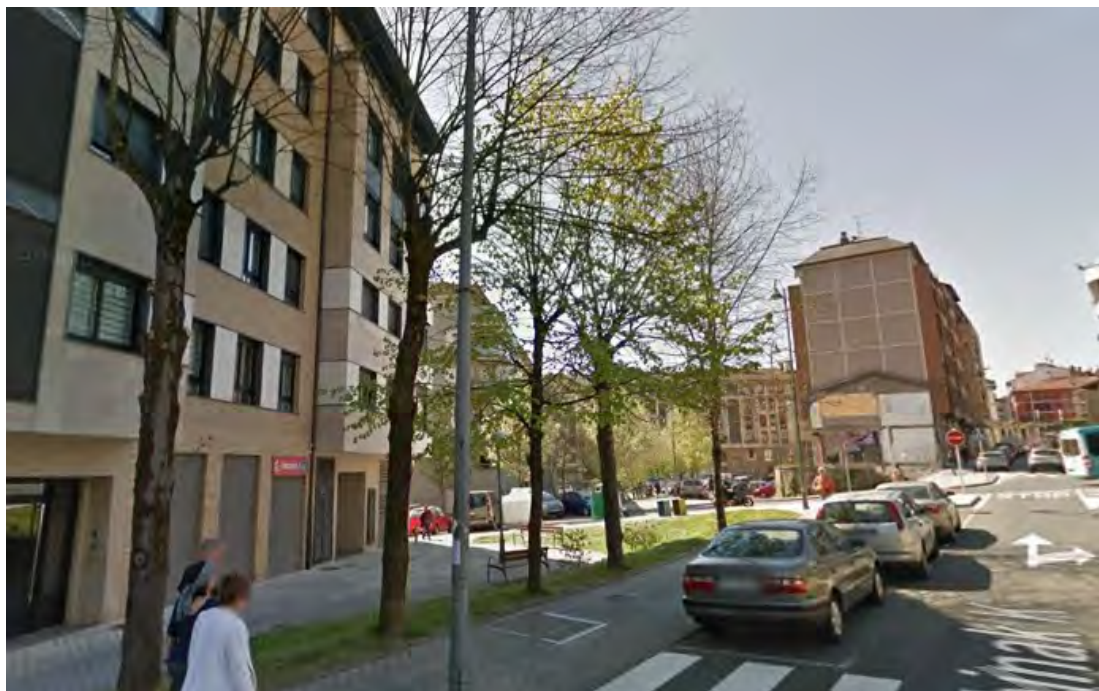
Estos tilos preocupan porque ya se podaron, reduciendo la copa con cortes importantes. Los cortes importantes pueden producir, años después, pudriciones en la madera.

Por ello, no consideramos conveniente dejar que las copas crezcan indefinidamente, pues habrá puntos de pudrición en las bases de las ramas, en los anteriores puntos de poda.

Recomendamos rebajar la copa cada 3 ó 4 años.

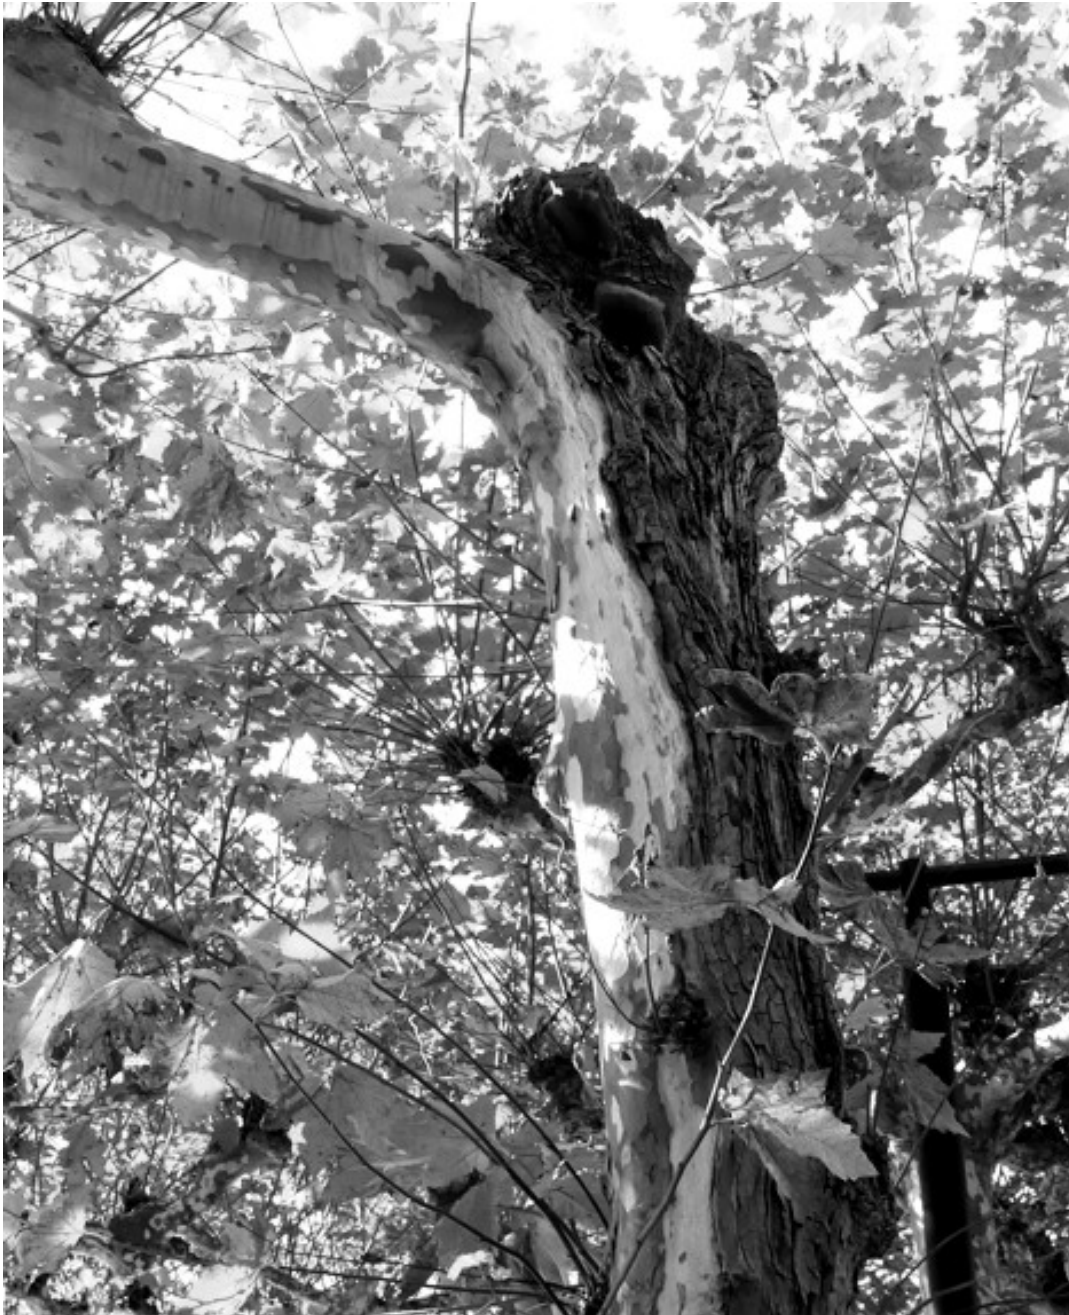
Como ya se ha comentado, muchos de estos plátanos están afectados por *Masaria platani*. Es una enfermedad crónica para la que no hay tratamiento. Provoca la muerte de anchas bandas laterales, y de las ramas correspondientes a ese lado.

En general, todos estos plátanos están envejecidos y en mal estado, pero dado que se podan todos los años y que se les cortan los brazos más ahuecados o muertos, no deberían provocar accidentes y se pueden conservar. Se debe continuar con las podas, y los que estén muy descompuestos o vayan muriendo, reponer con la misma especie y el mismo porte.

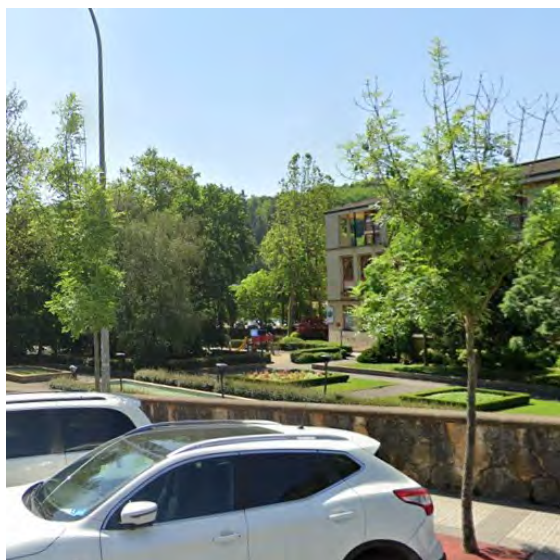
Bajando, hay fresnos a los dos lados, bastantes de ellos con muy poca vitalidad.

El fresno no resulta un árbol de buena vitalidad en alcorque del viario, ya lo hemos comentado al tratar las especies. Habría que considerar un cambio de especie.

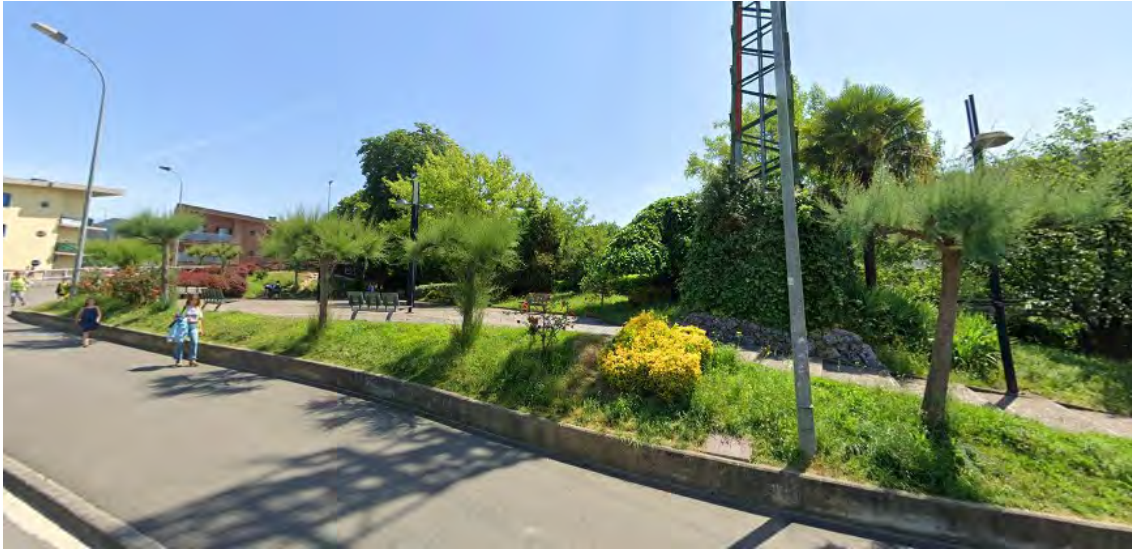
Hay algunos árboles (arce púrpura, arce negundo, liquidámbar...) y unos cuantos tamarices.

Los tamarices son una especie cuestionable. No son árboles realmente, son arbustos que se forman altos para que levanten la copa. Como puede verse en estos ejemplares, secan ramas fácilmente, rebrotan desde la base del árbol, quedan asimétricos y torcidos...

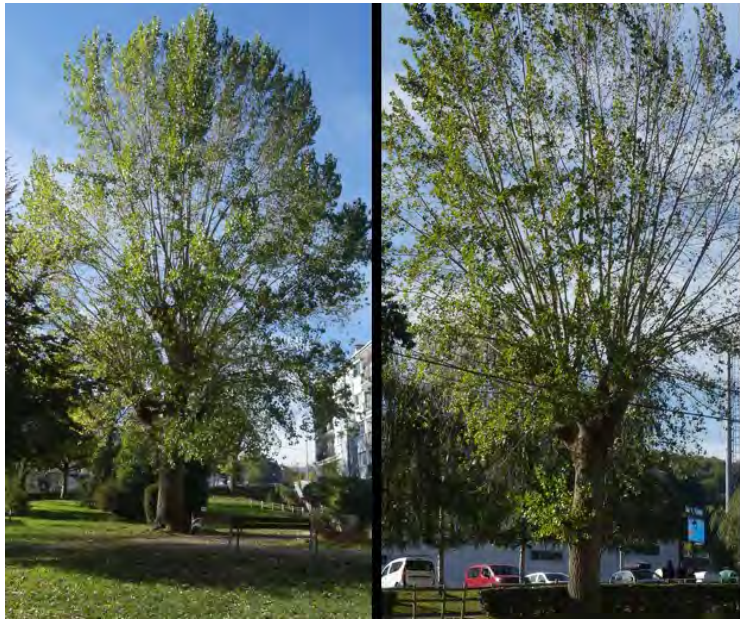
En el parque, entre otros árboles, dos chopos viejos, ya podados.

Están desarrollando una copa nueva muy alta, anclada en los viejos cortes, que en chopos, acaban desarrollando pudriciones.

Los troncos se han testado con el Resistógrafo, y no hay de momento pudrición en las bases.

Recomendamos volver a podar para rebajar las copas, con un ritmo de unos 4 o 5 años.

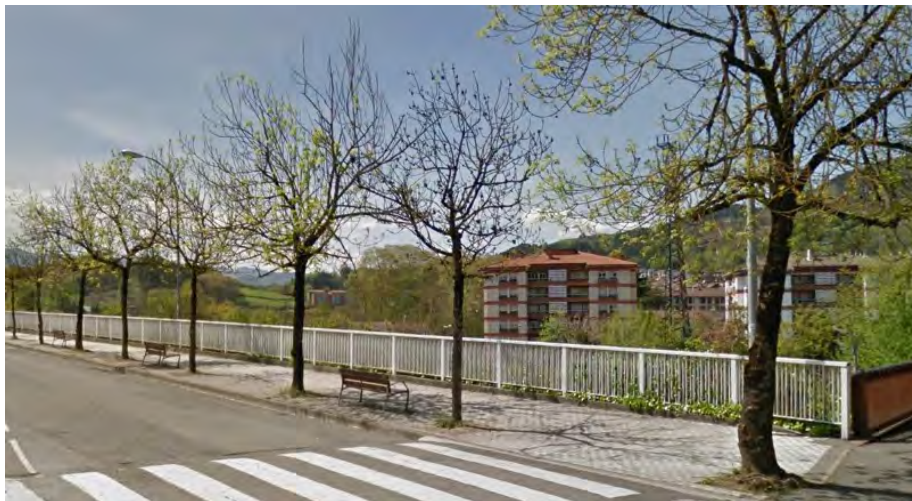
Fresnos en alcorque que llevan años con poco desarrollo y secando progresivamente las copas. Ya se ha comentado el problema de los fresnos en alcorque. Proponemos ir cambiando de especie.

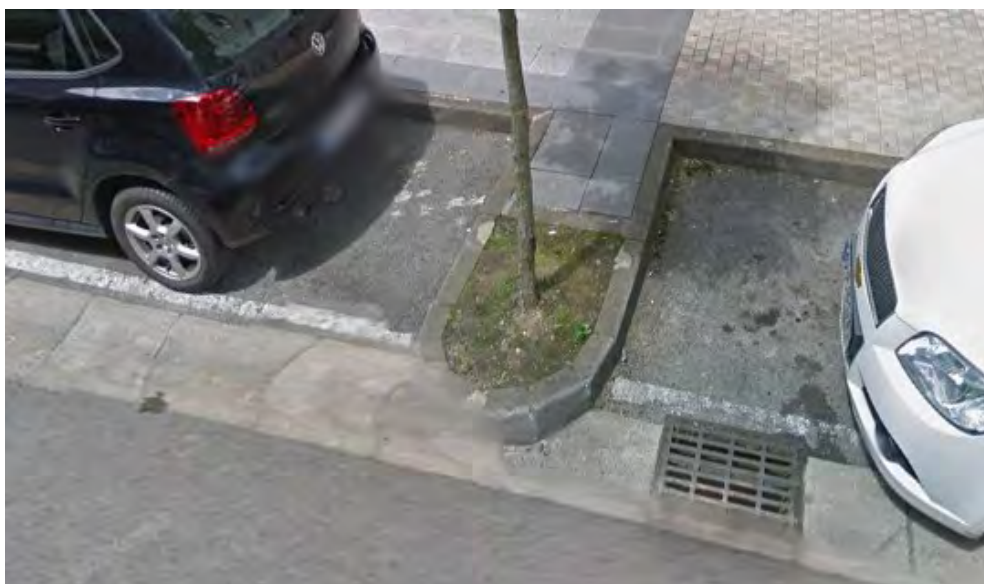
Fresnos en alcorques pequeños. No es una especie adecuada para alcorque pequeño.

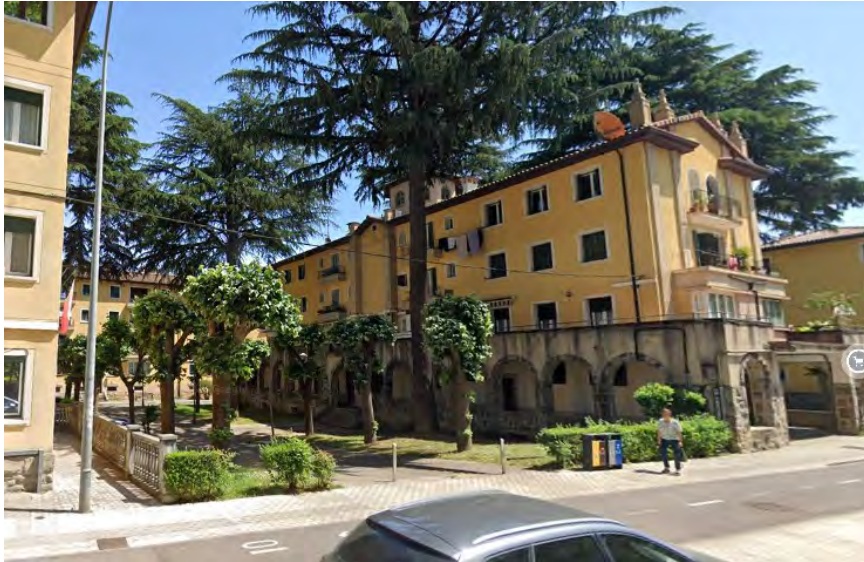
Cedros de las viviendas de Aita Urdaneta.

Están en dos amplios patios entre los tres bloques. En cada patio hay una doble alineación de 6 tilos en uno y de 8 tilos en otro, y grandes cedros, 3 en el primero y 2 en el segundo. Los tilos se podan cada dos años. Y se debe seguir haciendo así, pues el espacio es limitado, y se agradece la luz y la insolación.

Los cedros se han hecho innecesariamente grandes. Y la especie no permite reducir de tamaño.

Se deben vigilar, hasta que por envejecimiento y riesgo (o molestias acumuladas) se decida quitarlos.

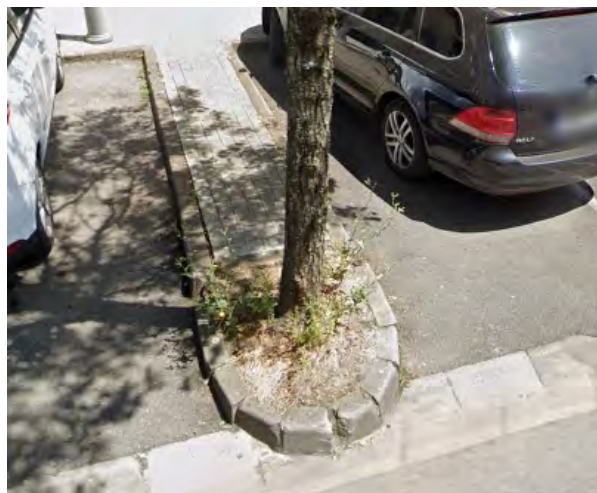
Perales en alcorque forzados, muy pequeños.

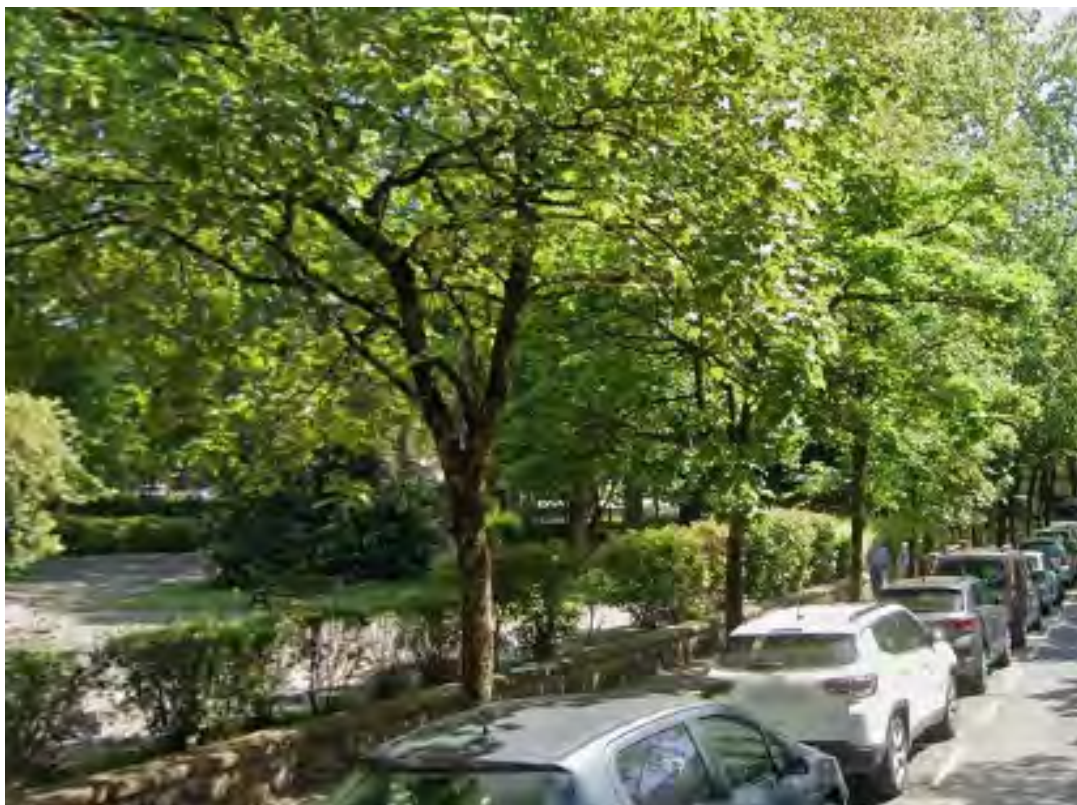
Tienen poca vitalidad (están a la sombra del arbolado del parque), alguno ha muerto.

Seguramente no tiene sentido volver a plantar. A la vista de que hay arbolado a uno y otro lado, se podrían ir renunciando a esos árboles, cerrando alcorques.

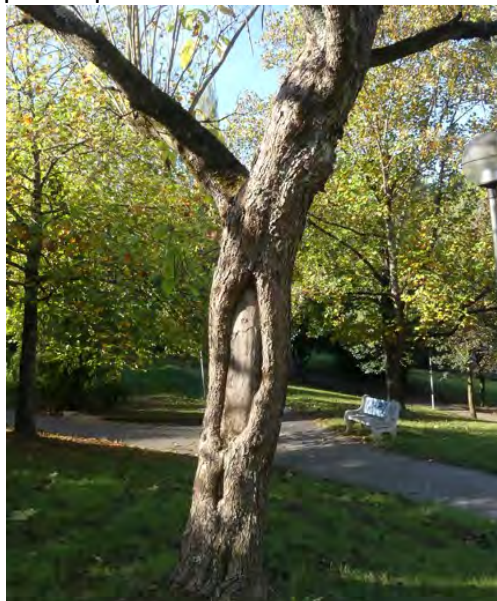
Una catalpa con un gran daño lateral en el tronco. Se puede conservar porque no tiene una gran copa, pero vigilar su evolución.

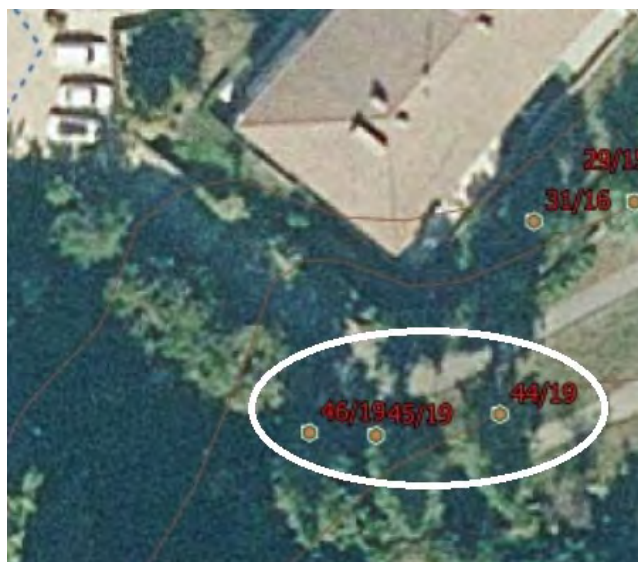
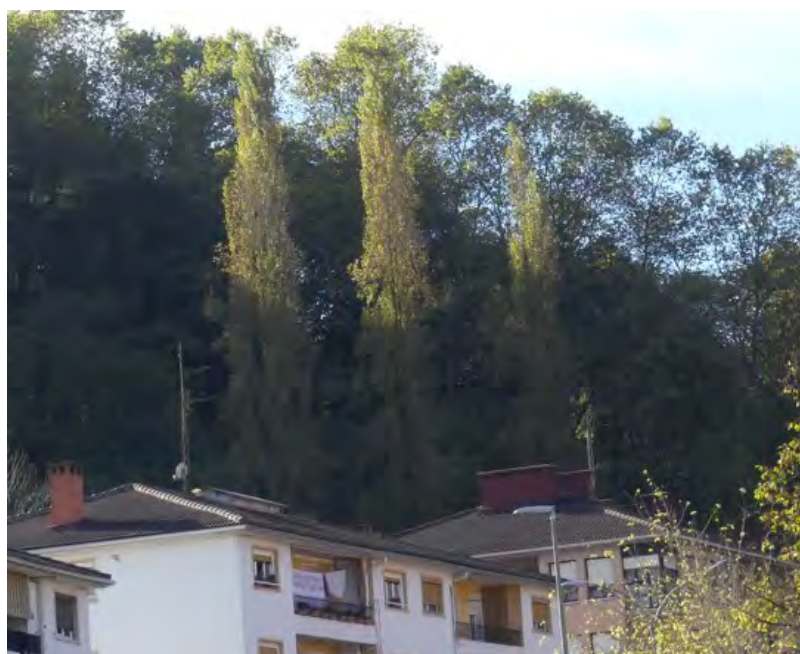
Tres chopos muy altos, sobre la escalinata de acceso desde abajo, y sobre las viviendas.

El testaje con el Resistógrafo no indica descomposición de la madera de la base de los árboles, pero deben vigilarse.

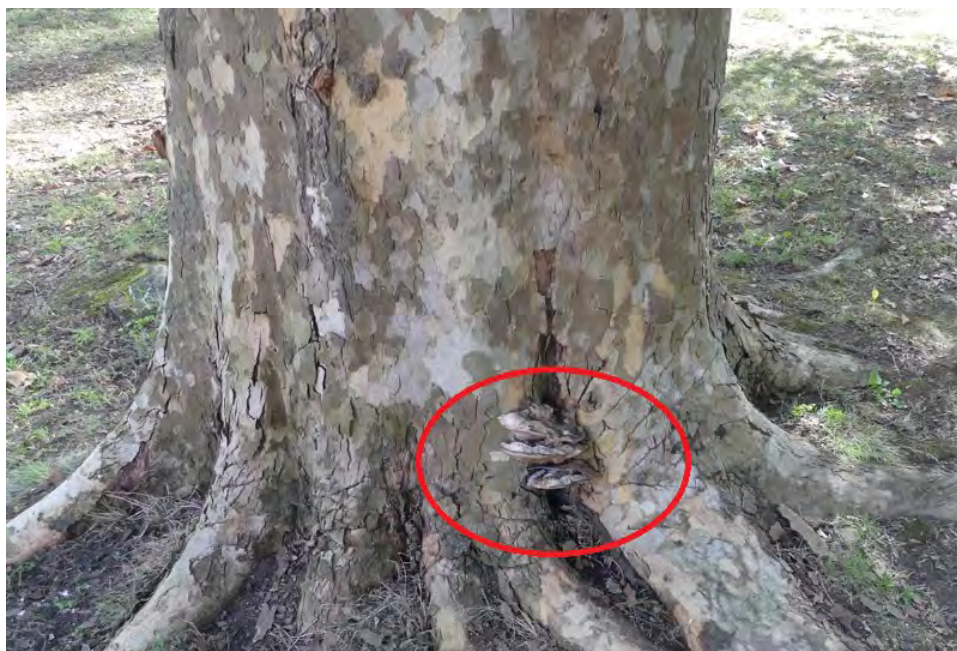
Hay un ejemplar (plátano nº 17 del inventario) que tiene hongos en la base:

El testaje con el Resistógrafo (como ya se ha explicado) no revela pudrición interna grave, por lo que el árbol puede conservarse, vigilando su evolución.

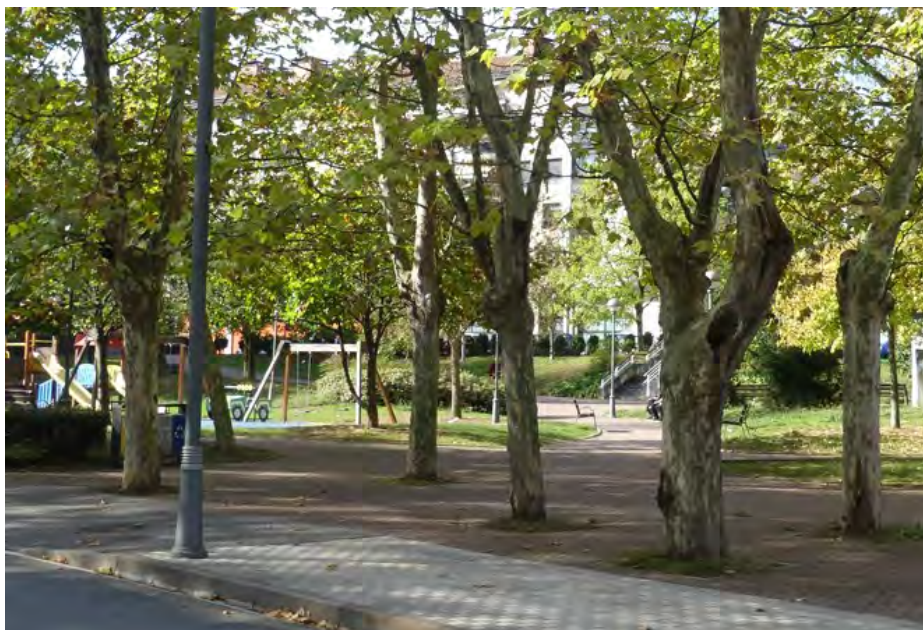
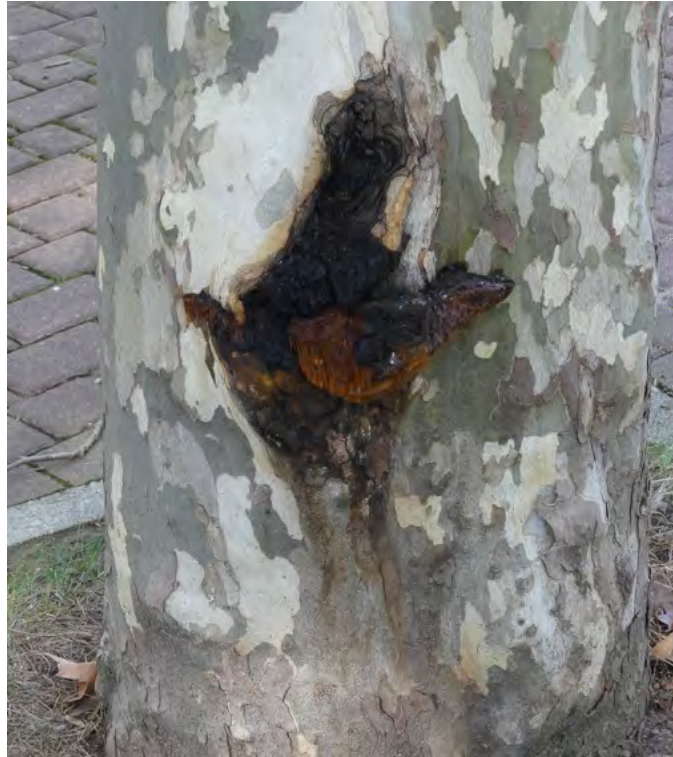
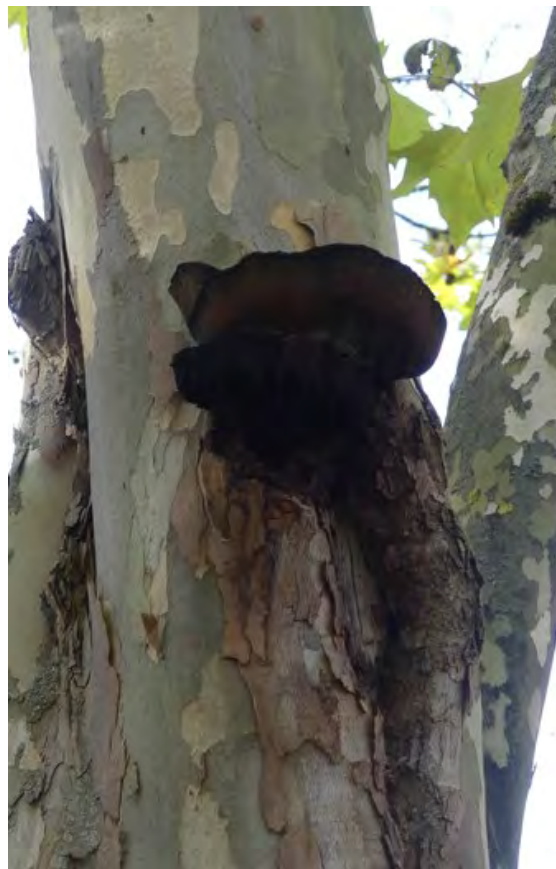
Los 5 más cercanos al río, junto al paso de peatones que cruza hacia el puente, están en muy mal estado. El testaje con el Resistógrafo evidencia cavidades internas, que se ven también claramente en el exterior.

Están ya muy recortados de copas.

Son árboles con riesgo de caer en algún momento, pues las bases están huecas.
Se puede optar por una conservación temporal rebajando completamente las copas hasta la línea roja indicada a continuación:

O bien, quitarlos y cerrar los alcorques, seguramente la mejor opción.
